VALTION MAATALOUSKONEIDEN TUTKIMUSLAITOS

Koetusselostus

540

DOLMAR-MOOTTORISAHA malli CC

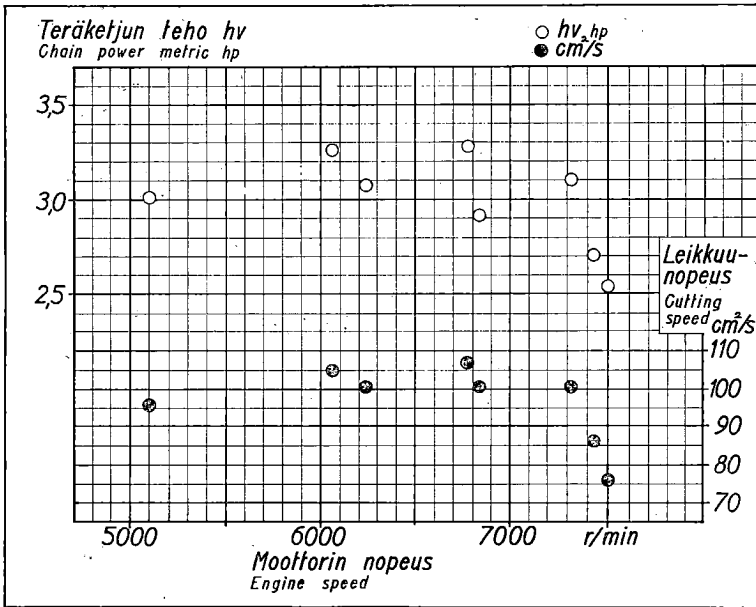
Piirros 1.

105 cm²/s moottorin nopeuden ollessa n. 6 800 r/min.²⁾ Lastun paksuus oli tällöin n. 0,9 mm ja terän haritus 8,0 mm (piirros 1).³⁾
