VALTION MAATALOUSKONEIDEN TUTKIMUSLAITOS

Koetusselostus

506

JO-BU-MOOTTORISAHA malli D 94 Tiger

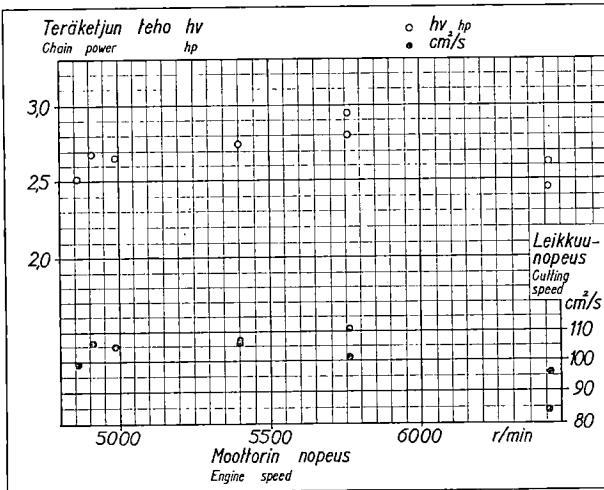
Piirros 1.

Teräketjun suurimmaksi tehoksi loppujarrutuksessa saatiin 2,95 hv moottorin nopeuden ollessa n. 5 750 r/min, mikä vastaa teräketjun nopeutta 15,0 m/s. Tällöin painettiin terää puuta vasten n. 8,0 kp voimalla. Kytkin alkoi luistaa 15,1 kp voimalla. Moottorin nopeus oli tällöin 3 660 r/min. Tehon mittauskokeen yhteydessä saatiin n. 25 cm läpimittaista tuoretta koivua sahattaessa suurimmaksi leikkuunopeudeksi n. 110 cm²/s moottorin nopeuden ollessa n. 5 750 r/min. Lastun paksuus oli tällöin n. 0,8 mm ja terän haritus 8,0 mm (piirros 1).¹⁾
