## Koetusselostus

673

### **DOLMAR-MOOTTORISAHA**

malli CA, valmistusvuosi 1966

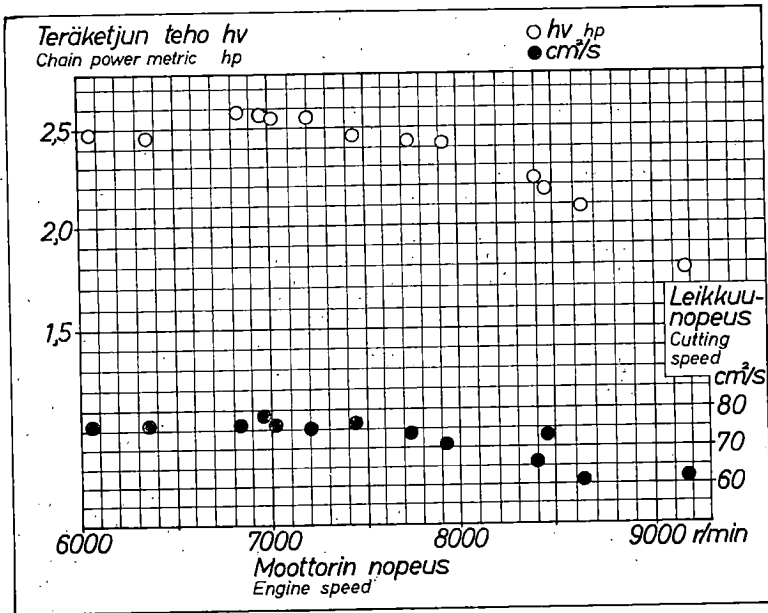
Piirros 1.

Teräketjun suurimmaksi tehoksi koepenässä suoritettussa loppujarrutuksessa saatiin n. 2,6 hv moottorin nopeuden ollessa n. 6850...6950 r/min, mikä vastaa teräketjun nopeutta n. 16,5...16,8 m/s. Tällöin painettiin terää puuta vasten n. 6,5 kp voimalla. Kytkin alkoi luistaa n. 7,6 kp voimalla painettaessa. Moottorin nopeus oli tällöin n. 4100 r/min. Noin 26 cm läpimittaista tuoretta kuoretonta koivua uudella terällä (jako 0,404 in) sahattaessa saatiin suurimmaksi leikkuunopeudeksi n. 80 cm<sup>2</sup>/s moottorin nopeuden ollessa n. 6850...7450 r/min. Lastun paksuus oli tällöin n. 0,9 mm ja terän haritus 8,0 mm (piirros 1).<sup>1)</sup>
