VAKOLA

Koetusselostus

761

HOMELITE-MOOTTORISAHA
malli XL-103, valmistusvuosi 1968

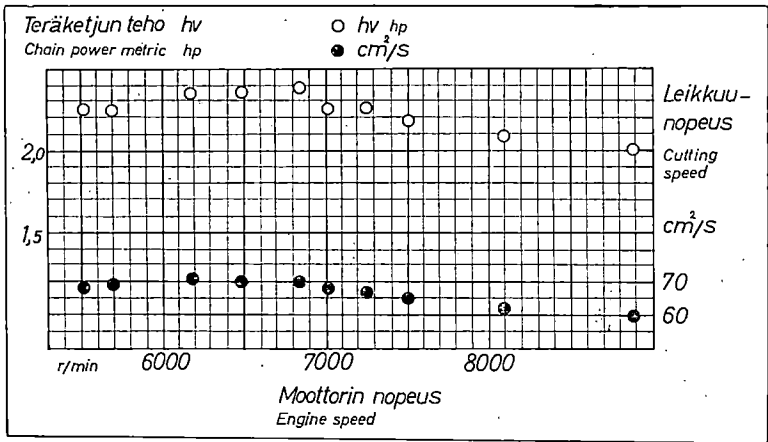
Piirros 1.

Teräketjun suurimmaksi tehoksi mittauslaitteessa suoritettussa alkujarrutuksessa n. 40 käyttötunnin jälkeen saatiin n. 2,35 hv moottorin nopeuden ollessa n. 6100 ... 7000 r/min, mikä vastaa teräketjun nopeutta n. 13,5 ... 15,0 m/s. Tällöin terän painovoima puuta vasten oli 6,5 ... 5,8 kp. Kytkin alkoi luistaa kun voima oli n. 7,6 kp. Moottorin nopeus oli tällöin n. 4100 r/min. Noin 26 cm läpimitaista tuoretta kuoretonta koivua uudella terällä (jako 3/8 in) sahattaessa saatiin suurimmaksi leikkuunopeudeksi n. 70 cm²/s moottorin nopeuden ollessa n. 5500 ... 7000 r/min. Lastun paksuus oli tällöin n. 0,7 mm ja terän haritus 7,2 mm (piirros 1).
