Schade-analyse

2004-11

Schadebeoordeling

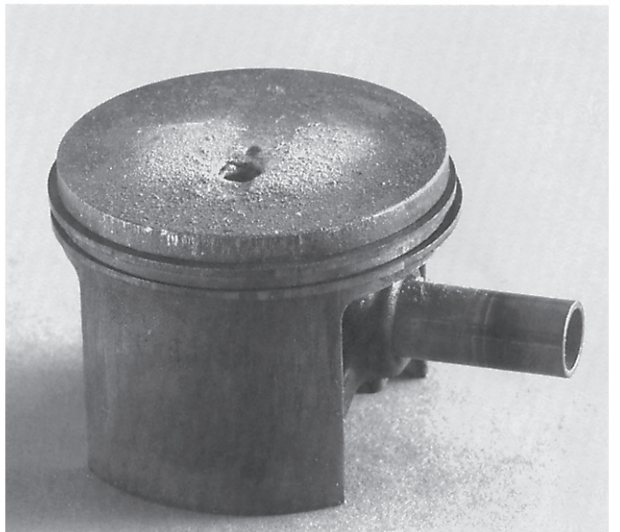
- 1.2 Plaats:** zuigerbodem
- Aard:** doorsmelten
- Oorzaken:** gloeiontsteking door
- bougie met te lage warmtegraad
 - brandstof met een te laag octaangetal (< 90 RON)

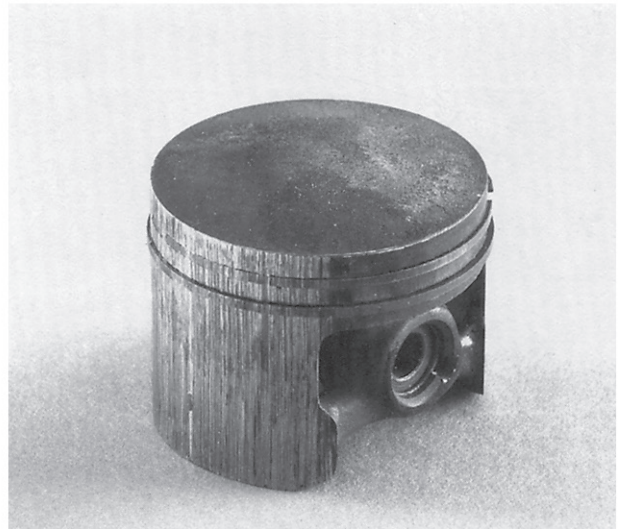
- 1.3 Plaats:** zuiger - uitlaatzijde
- Aard:** groeven in het gehele zuigerhemd
- Oorzaken:** te arm mengsel
- benzinetoevoer onderbroken
 - impuls slang vervuild, resp. lek
 - drijfwerk lek
- leidt tot te hoge toerentallen en tot onvoldoende smering.

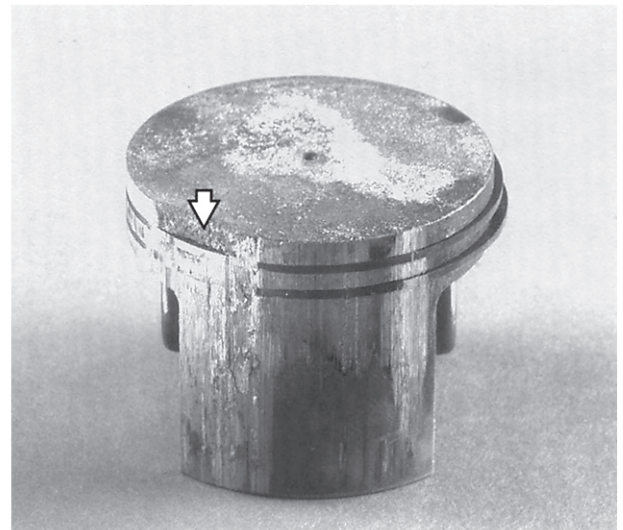
- 1.4 Plaats:** zuiger - uitlaatzijde
- Aard:** groeven over het gehele zuigerhemd
- Oorzaken:** thermische overbelasting door onvoldoende koeling
- ventilatorhuis
 - cilinderkoelribben
- sterk vervuild; leidt rechtstreeks bij de uitlaatdemper tot oververhitting, resp. vreesporen.

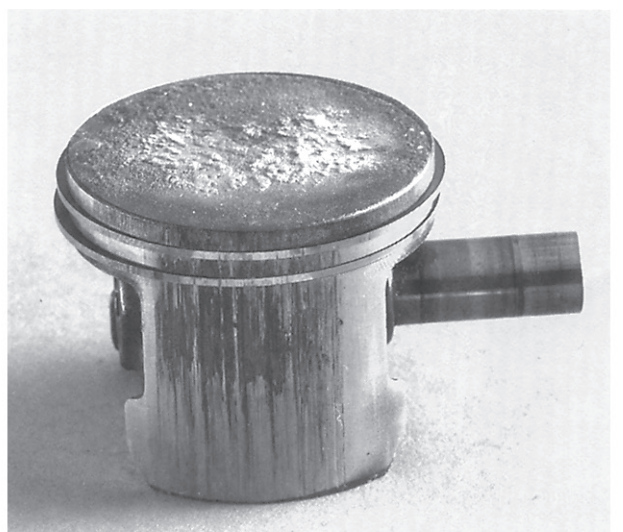
- 1.5 Plaats:** zuiger - uitlaatzijde
- Aard:** groeven en olieaanslag op het zuigerhemd
- Oorzaken:** door ongeschikte motorolie of door een te rijke carburateurafstelling heeft zich op de zuigerbodem abnormaal veel olieaanslag afgezet. De olieaanslag kan worden weggebrand wanneer de temperatuur in de verbrandingskamer onder de volgende omstandigheden oploopt:
- carburateur armer afstellen
 - armer mengsel door lekkage (valse lucht)
 - overschakelen op een andere tweetaktmix (b.v. op basis van loodvrije benzine of synthetische motorolie)

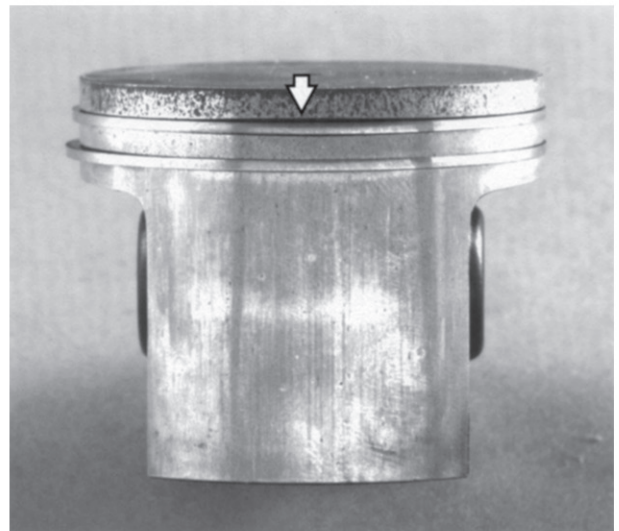
- 1.6 Plaats:** zuiger - uitlaatzijde
Aard: zuigerhemd versleten
Oorzaken: vuildeeltjes en olieaanslag in het uitlaatkanaal zijn tussen het zuigerhemd en de cilinderwand terechtgekomen.

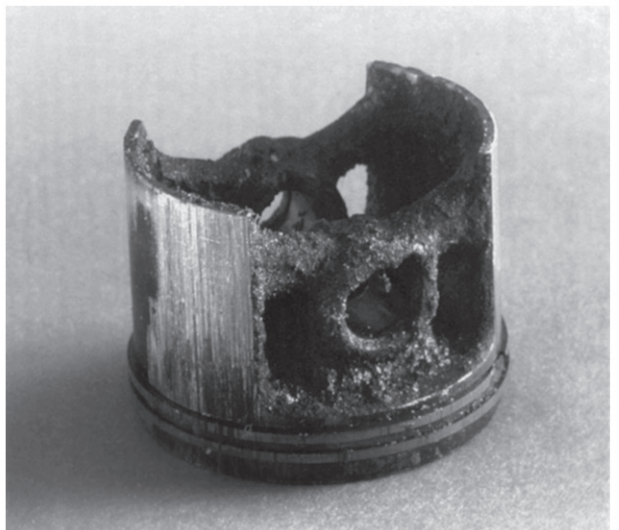
- 1.8 Plaats:** binnenzijde zuiger
Aard: afzettingen
Oorzaken: via een lek komt er kettingolie in het carter en in de verbrandingskamer terecht die zich afzet op de binnenzijde van de zuiger en op andere motoronderdelen.

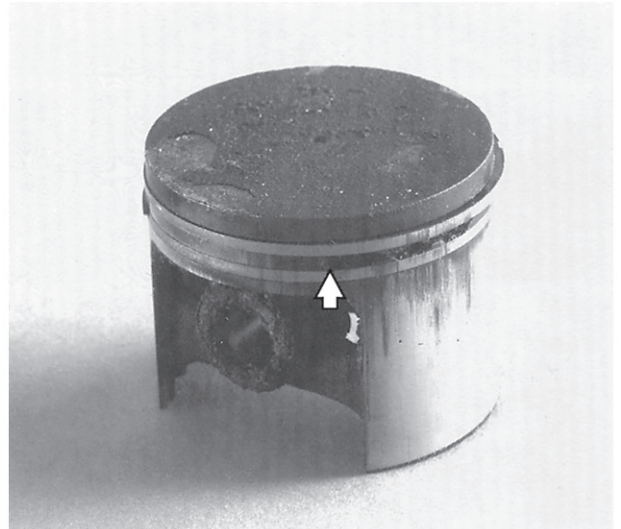
- 1.9 Plaats:** zuigerveergroef
- Aard:** zuigerveergroef gebroken
- Oorzaken:** te grote krachten op de zuigerveer die op de zuigerveergroef worden overgebracht
- kloppen/pingelen (benzine met een octaangetal < 90 RON) leidt tot drukverhoging en oververhitting

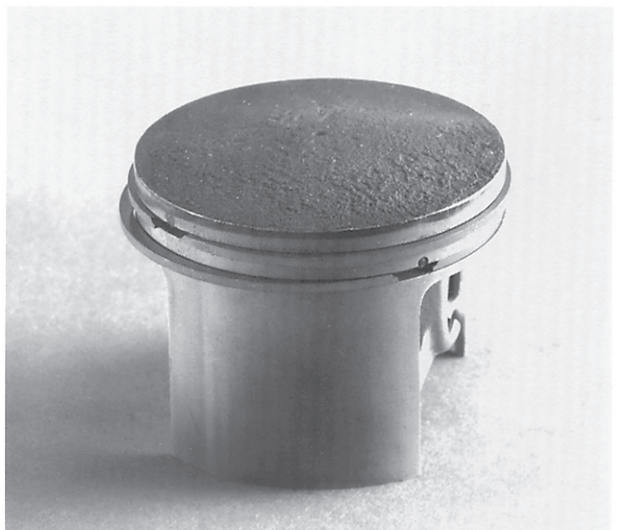
- 1.11 Plaats:** zuigerhemd - inlaatzijde
- Aard:** mat oppervlak
- Oorzaken:** Schurend stof leidt tot sterke slijtage van zuigerhemd en zuigerveren.
- Remedie:** staat van, resp. het type luchtfilter controleren.

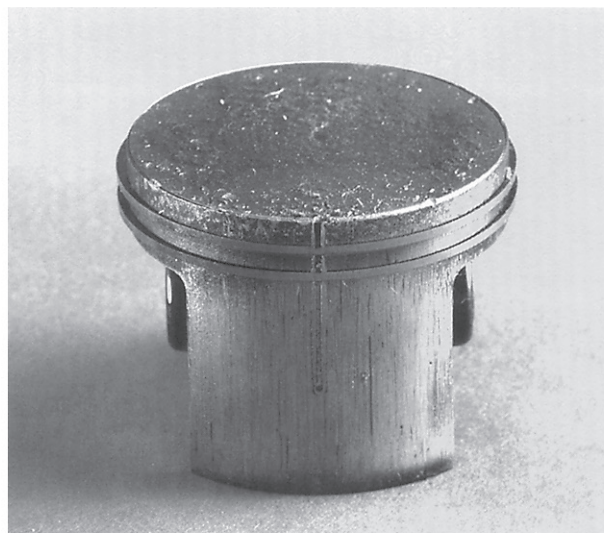
- 1.18 Plaats:** zuiger
- Aard:** groeven in het zuigerhemd
- Oorzaken:** kleine deeltjes van defekte
- hoofdlagers
 - drijfstanglagers
 - zuigerpenlagers
- zijn tussen de cilinderwand en het zuigerhemd terechtgekomen.

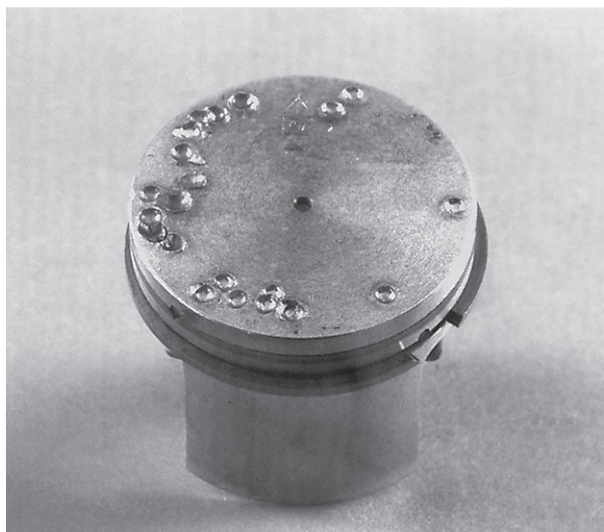
- 1.20 Plaats:** zuigerbodem
- Aard:** indrukken door vreemde deeltjes
- Oorzaken:** losse kogel van het hoofdlager is via de overstroomkanalen in de verbrandingskamer terechtgekomen.

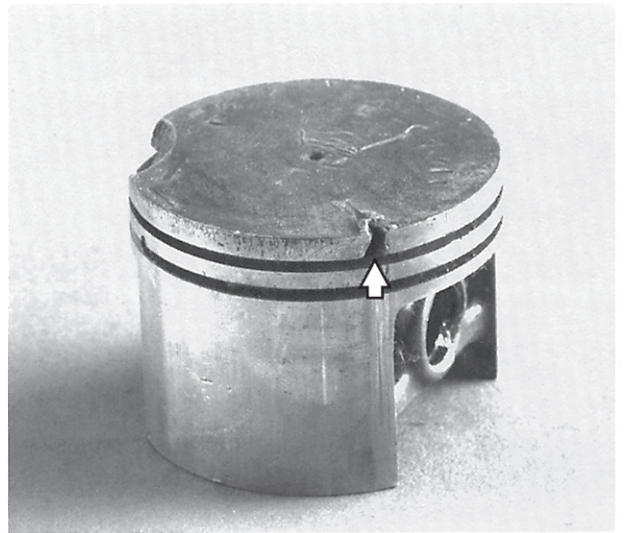
-
- 1.21 Plaats:** zuiger - bovenste zuigerveergroef
Aard: fixeerpen voor de zuigerveer losgelaten
Oorzaken: fixeerpen niet correct in de zuiger geperst

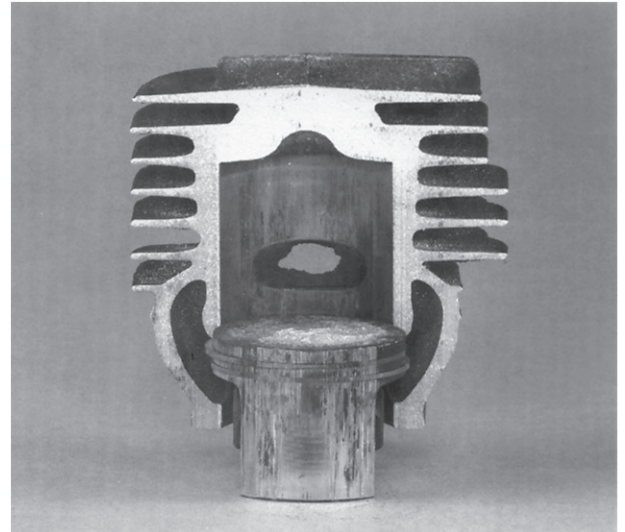
- 2.2 Plaats:** uitlaatkanaal
- Aard:** olieaanslag
- Oorzaken:** gebruik van ongeschikte motorolie
- Gevolg-
schade:** onderbreking van de smeerfilm leidt tot slijtsporen op de zuiger.

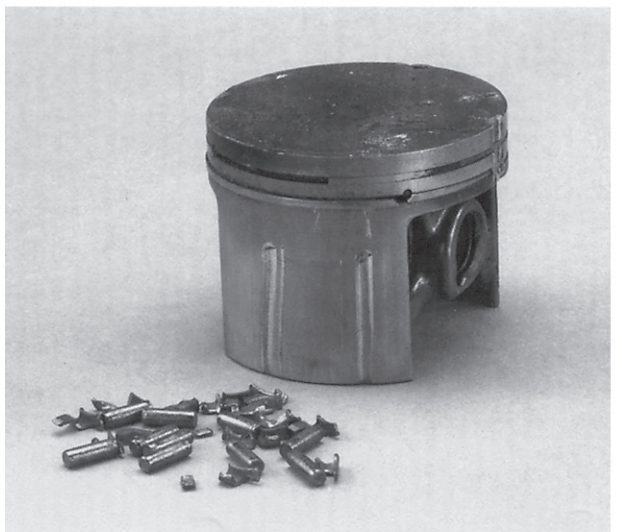
- 3.2 Plaats:** drijfstanglager
- Aard:** lagerbreuk
- Oorzaken:** door te hoge toerentallen of abnormale vervuiling kunnen de lageronderdelen overbelast raken, resp. slijten.

Afb.: vergelijking NIEUW / DEFEKT

Gevolgschade: onderdelen van het drijfstanglager kunnen de cilinderbinnenwand en de zuiger beschadigen.

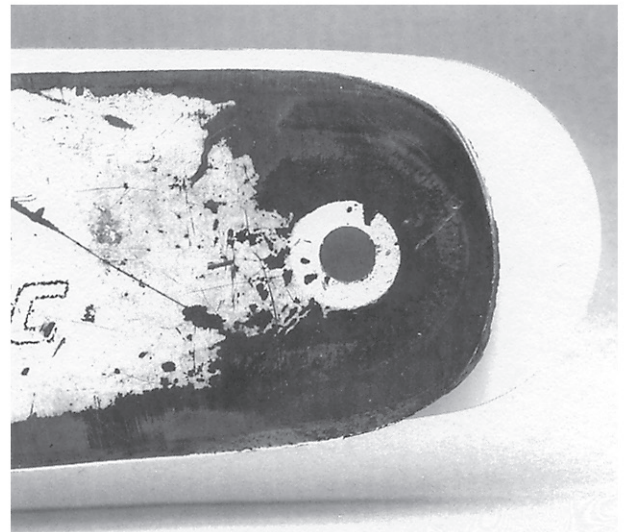
- 6.2 Plaats:** zaagbladneus Duromatic
- Aard:** stelliet is weggesleten
- Oorzaken:** onvoldoende smering door te weinig olie of door gebruik van ongeschikte kettingolie, b.v. ongedoopte plantaardige olie

Afb.: vergelijking zaagblad NIEUW / OUD

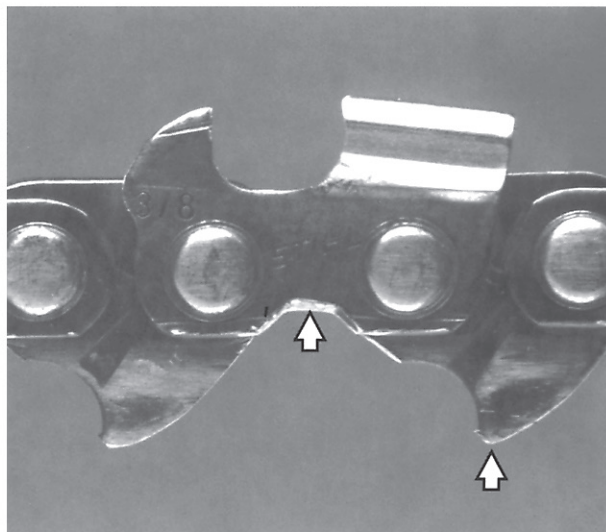
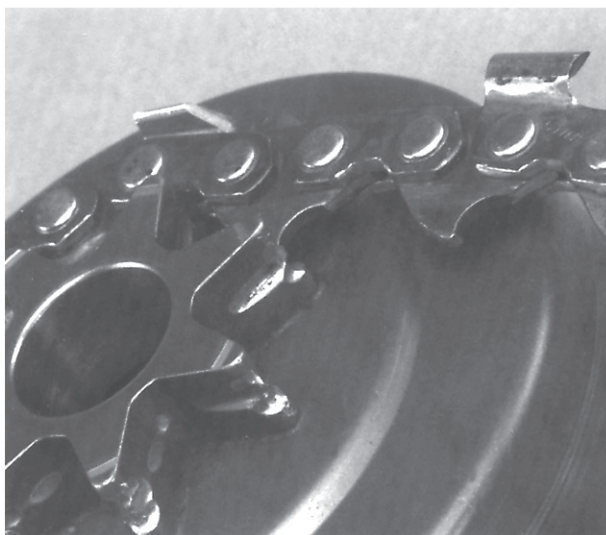
- 7.2 Plaats:** zaagtand, verbindingsschakel en aandrijfschakel
- Aard:** slijtage en braamvorming
- Oorzaken:** kettingtandwiel versleten
- punten van de aandrijfschakels raken de tandbodem
 - punten van het kettingtandwiel graven zich in de uitsparingen van zaagtand en verbindingsschakel in

Afb.: versleten profielkettingtandwiel

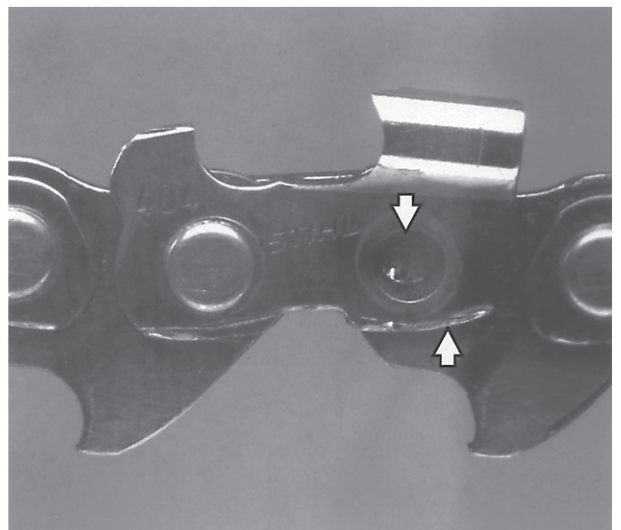
7.5 Plaats: klinknagelverbinding

Aard: klinknagelkop afgebroken

Oorzaken: sterke braamvorming op de tandvoet door

- onvoldoende smering
- te hoge druk op het zaagblad tijdens het zagen
- sterk versleten kettingtandwiel

Gevolg-schade: kettingbreuk

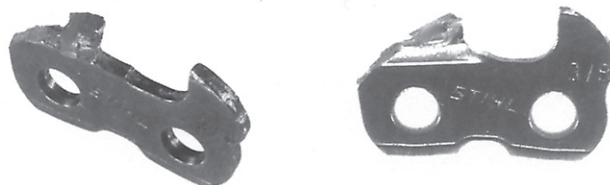
Hardmetalen plaatje en achterzijde van tand afgescheurd

Oorzaak: uiterst frequent contact met niet-houten voorwerpen, in combinatie met een te hoge druk op het zaagblad tijdens het zagen

Gevolg: zaagtand vervangen
